土砂災害現場における捜索救助活動への技術支援

消防庁消防研究センター 新井場 公德／土志田 正二

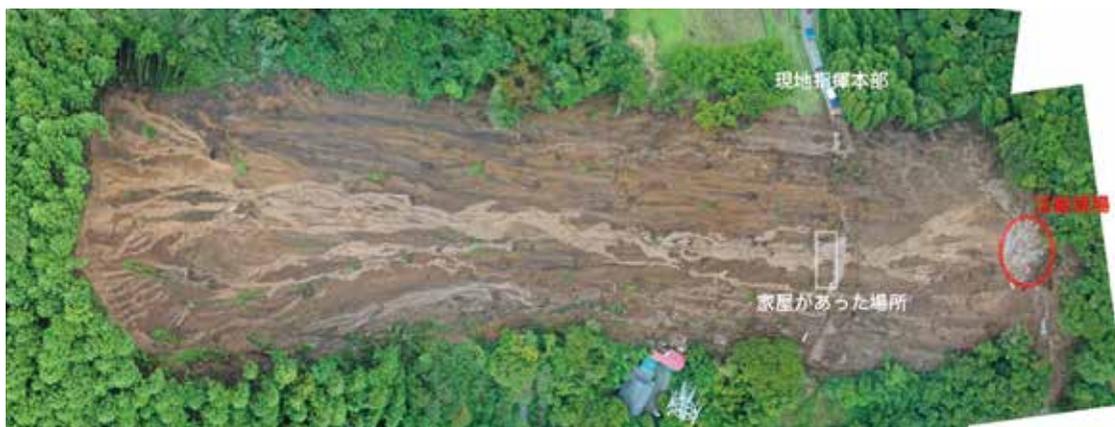
図1は10月15日にドローンで撮影した7枚の写真を貼り合わせたものです。図1左で崩壊が発生して右へ流れ、図1右を上から下

図1 災害発生場所周辺のモザイク写真（10月15日撮影）

へ通る道路の脇にあった住家、倉庫及び車庫を流し、右端の溪流に流出しました。ドローンからの画像 106 枚を用いて約 2 時間計算を行って求めた崩壊後の地形の断面図を図 2 に示します。家屋は横軸の 270 m 附近に立地していました。

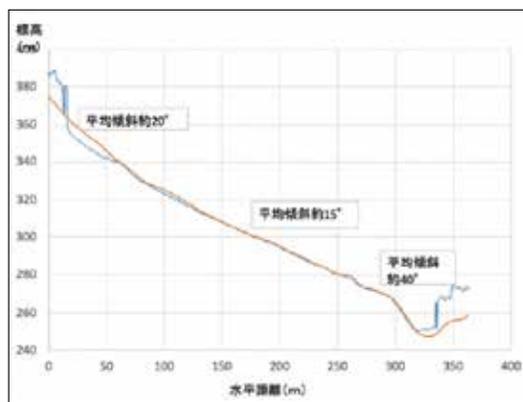
図 2 地理院地図（災害前：赤）とドローン画像からの地形（災害後：青）による断面（赤は地盤高さ、青は樹木等の高さを含む）

院地図との比較では、一番深い所で約 5 m となりました。この規模の土砂を人力で掘削するのは困難であり、相模原市消防局では人力による搜索に平行して重機導入の検討と準備を行いました。

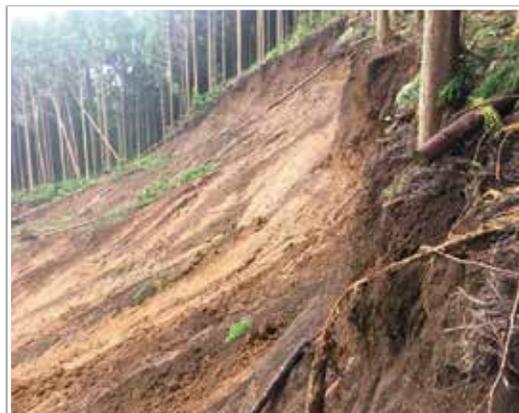
写真 1 は源頭部の状況です。地下水は流出しきっており、後背斜面にも亀裂等は見られませんでした。この辺りの斜面は約 20 度の傾斜で、崩れた土砂は平均傾斜約 15 度の斜面を表面の土のみ削りながら（植物の根は残されていた）流れ、家屋を押し流し、道路は削らずに上を流れて溪岸の約 40 度の急斜面を落ちて沢に流れ込みました。

写真 1 源頭部の状況（10月14日12時頃）

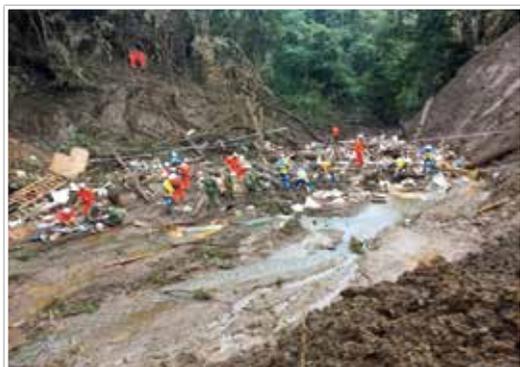
沢には堰堤があり、土砂が多く捕捉されました（写真 2）。建物の瓦礫と泥が混ざって堆積しているのが見えます。また、この上流にも別の堰堤があり、土砂が堆積しその上流に池ができていました。さらに下流に流れ下った土砂には建物の瓦礫らしき物がほとんど見当たらなかったことから、写真 2 の場所が主な搜索箇所とされました。住民の方によれば、堰堤は 7 m の深さがあったとのことであり、また、我々のドローン画像による地形と地理

写真2 建物のガレキが堆積した場所の状況
(10月14日11時頃)

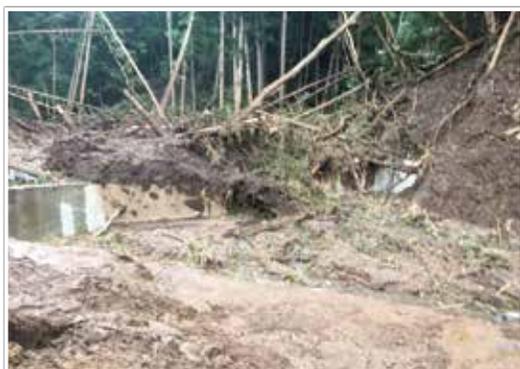
この現場の特徴的なこととして、上流の堰堤に堆積した土砂（写真 3）が上流に池を作っていたことから、池の水位があがって、堰堤より高く堆積している土砂を押し流してることが懸念されました。救助隊長の発案により、この池の水をポンプで上げ、中継池を経

写真3 捜索現場の上流の堰堤の堆積土砂
(この奥に湛水) (10月14日11時頃)

由して掘削箇所まで送り、放水することで掘削の際に泥を除去するのに活用しました。この方策は掘削地点の土砂が堰堤に支持されていたため安全に実行できました。その後は泥の除去が効率的になりました。

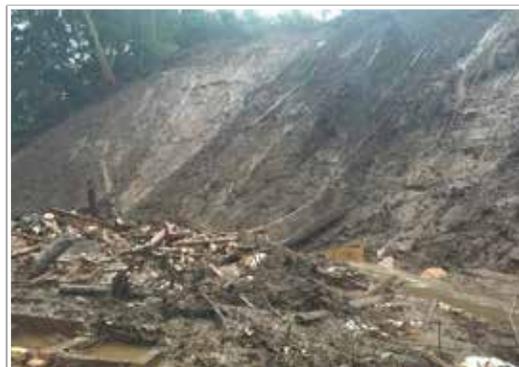
筆者らが到着時には既にこれらの安全管理体制が整っていましたが、改めて全体を調査し、また、溪流の上流への遡行も行い、表1のように評価を行いました。この結果に基づき、監視員の増設(上流の堰堤の湛水の水位)と監視対象の重点化(溪岸の崩壊:写真4)が行われました。結果はドローン画像を現場に相模原市消防局が持ち込んでいたプリンタで印刷したものの上手書きで示しました(写真5)。

写真4 監視対象とした溪岸 (10月14日17時頃)

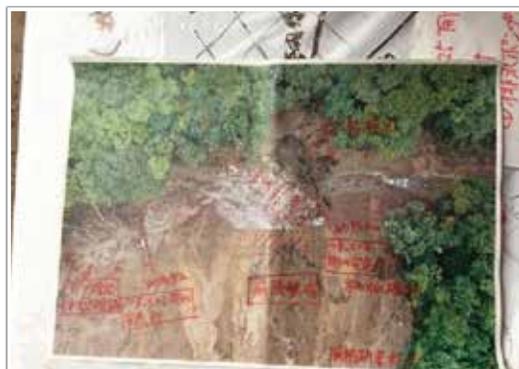
写真5 監視対象等の配置図 (現地指揮本部)
