## 1948年福井地震の被害と地盤構造

福井大学工学系部門建築建設工学講座 教授 小嶋 啓介

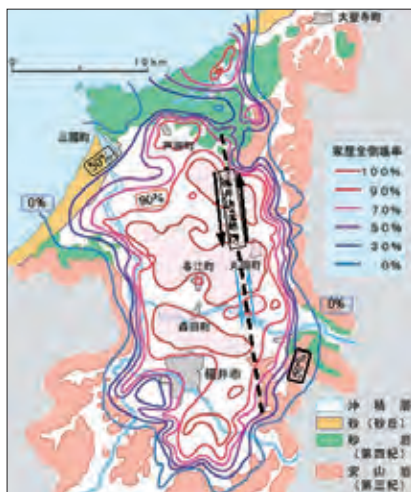
図2 福井地震の家屋全壊率  
地震調査研究推進本部日本の地震活動に加筆

図2は、福井地震による建物の全壊率分布であり、オレンジの線の内側は全壊率90%で、特にピンクの領域では100%という壊滅的被害を受けたことが分かります。建物被害を受けて、それまでは最大値がVIであった震度階に、VIIが新設される契機となりました。

福井地震では明瞭な断層は地表面には現れませんでした。地震後に行われた測量によって、図2に点線で示す位置に、震源断層が伏在していると推定されました。図に矢印で示すように、断層の東側の地盤が隆起しながら北に動き、西側が沈降しつつ南にずれ、その相対変位は南北に2.5m程度、上下方向に約

1 m程度と推定されています。震源が平野直下にあったことから被害が大きくなったといえますが、図を見る限り、建物被害は断層からの距離だけで決まるものではないことに気付くと思います。図3は周辺の地形・地質分布であり、福井平野は岩石質である丹生山地、越前中央山地と、硬質な加越台地及び三里浜砂丘で囲まれた、九頭竜川水系が形成した沖積低地であることが分かります。平野は一般的に、河川の上流から下流に向かって、扇状地→氾濫原（後背湿地と自然堤防）→三角州という地形を作ります。扇状地は砂礫質土の比較的締まった地盤であるのに対し、氾濫原や三角州では、シルトや粘土という細粒土と緩い砂層が厚く堆積しており、支持力が小さく変形性も大きな軟弱地盤を呈しています。全壊率50%の等高線は、概ね沖積低地である福井平野の範囲と一致していることが確認できます。一方、そのすぐ外側の山地や台地・砂丘の範囲では、全壊率0%となっており、地盤条件が地震被害を左右することが理解できると思います。

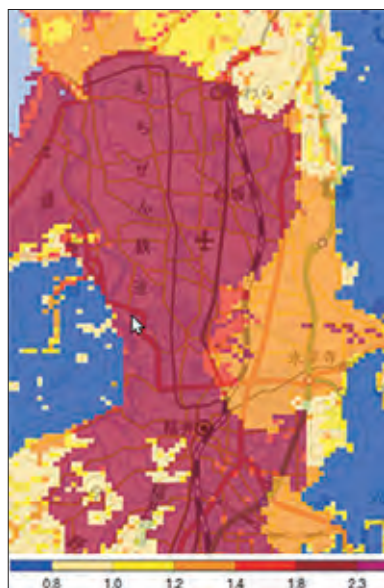
図4 福井平野周辺の地震動増幅率

平野の基盤から入射した地震波は、平野の堆積層を通る間に増幅され、地表面では振幅が大きく、周期も延びる傾向にあります。図4は、防災科学技術研究所による地震ハザードステーション(J-SHIS)が公開している、表層地盤による地震動の増幅率分布です。なお図4、5、6は、図3の黄色の点線で示した範囲を示しています。これは構造物を支えるに十分な工学的基盤(S波速度で400m/s)を基準としたときの、増幅率を示しています。岩石質の山地では0.8倍未満なのに対し、中央東寄りの砂礫質土が堆積する九頭竜川扇状地では1.2～1.4倍、氾濫原である平野の大部分では1.8倍以上となっています。このことは、同じ地震でも軟弱地盤である氾濫原では揺れが大きくなり、リスクが高いことを意味しています。

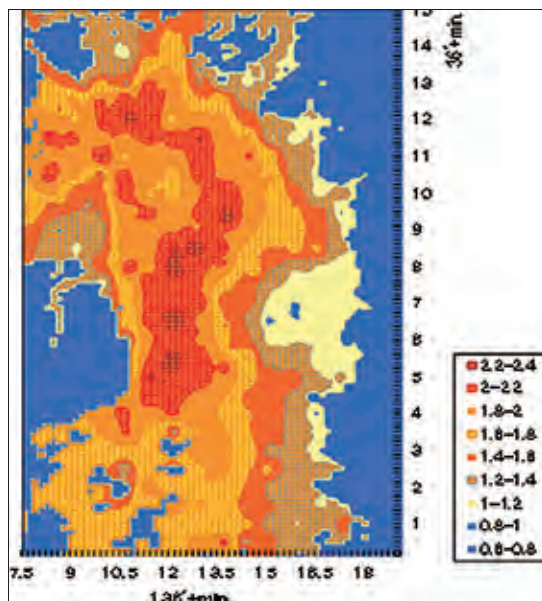
図5 常時微動に基づく地震動増幅率

とができます。筆者らは、福井平野を網羅するように、250箇所以上の単点3成分観測と、80箇所程度でアレイ観測(多点同時観測)を実施しました。単点観測からは、水平動と鉛直動の周波数ごとの振幅スペクトル比であるH/Vスペクトルが求められ、観測点の固有周期や、増幅率の傾向を読み取ることができます。また、アレイ観測からは、周期(波長)ごとに異なる表面波の伝播速度を求めることができます。これらの条件を再現できるように、対象地点周辺の速度構造を推定することができます。図5は、微動観測に基づいて算定した地下構造から求めたVs30から推定した地震動増幅です。図4の増幅率は、地形という定性的区分に基づいているのに対し、図5の増幅率は地点ごとの観測値を反映しており、微地形区分に基づく結果よりは現実に近いはずです。地域の地震被害予測の精度と信頼性は、地下構造に大きく依存しますが、都市部の一部を除き、全国の地下構造評価は進展しておらず、継続的な改善が望まれます。

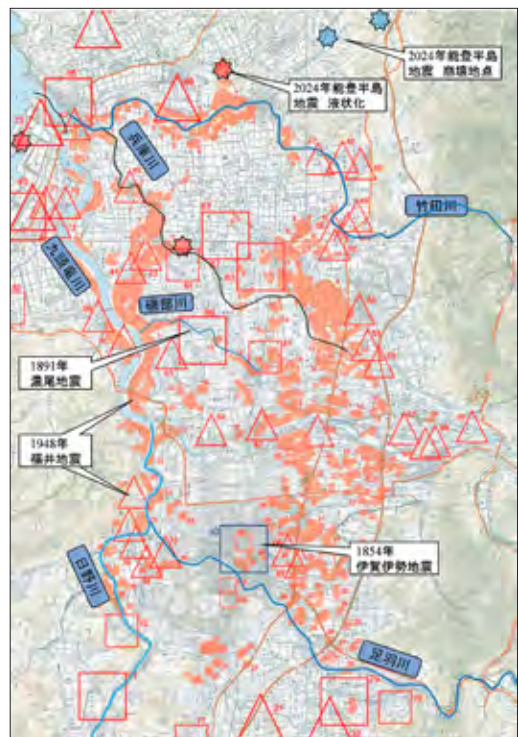
図6 液状化発生地点分布  
若松に加筆

図6の薄赤塗りの範囲と赤色三角形は福井地震における液状化発生地点を示しています。前者は航空写真から判読された噴砂(Sand Boil)の発生範囲、後者は文献に記された液状化被害地点の字(あざ)名の場所を示しています。同図より、液状化は九頭竜川とその支流である竹田川、兵庫川、日野川、足羽川の両側や図3に示した旧河道で多い傾向にあります。また、図3で示した九頭竜川や足羽川の扇状地のうち、堆積土の粒径が細くなり、地下水位が浅い傾向にある扇端付近でも認められます。また、福井市街では明治時代まで存在した福井城の外堀の埋立地で顕著な噴砂が確認されています。

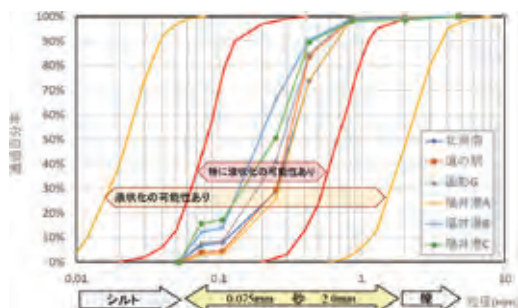
図7 噴砂の粒度分布曲線

液状化の発生条件は、1) 砂質土からなり、2) 緩く堆積し、3) 間隙が水で覆われた(地下水位以下)地盤が、震度5程度の地震で、繰り返しせん断を受けることです。液状化という現象が注目され、研究が進展したのは1964年の新潟地震(M=7.6)以降であり、福井地震当時は、液状化した地盤の調査や噴砂の採取などは行われていませんでした。2024年能登半島地震では、福井県でも図6に赤い星で示す地点で液状化が発生しました。図7は、福井県内の5箇所の液状化地点で採取された噴砂の粒度分布を示しています。同図より、噴砂は平均粒径 $D_{50}$ が0.3mm程度で、非常に液状化しやすい粒度分布を持つ土質であることが確認できました。能登半島地震で液状化が発生した地点の震度は5弱程度と思われますが、福井地震では震度6強から7の揺れに見舞われたはずであり、図にオレンジ線で示すように、シルトやレキが混入する砂質土が堆積した場所であっても液状化したことが推察されます。

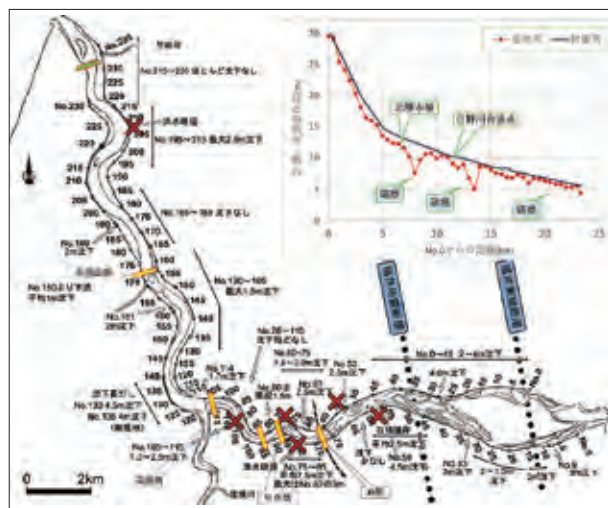
図8 九頭竜川の堤防被害分布と橋梁被害及び破堤箇所  
中央防災会議に加筆

図8は福井地震による九頭竜川堤防の被害分布を示しています。図中のNo.0より下流の堤防全体にわたり、平均的には天端が1.5m程度沈下し、最大では4.5mもの沈下が認められました。航空写真からの判読では、堤防天端には縦断方向に連続した亀裂が走り、側方流動により法尻が両側にはらみ出す被害が至るところで認められました（図9の下の写真参照）。地震により、図中に示す布施田橋、高屋橋、中角橋ならびに国鉄の鉄橋などの主要橋は、橋脚が倒壊・沈下し橋桁は落下するという甚大な被害を受けました。これらの被害橋梁の位置は、図4に示す液状化発生地点と対応していること、土木学会の調査報告にある、「下部構造の沈下や傾斜が著しい反面、上部構造の被害が軽微である」という指摘は、橋梁被害の要因は液状化であることを示唆していると解釈できます。

図8の右上のグラフは、九頭竜川河口の右岸のNo.235からNo.0地点までの、流路に沿った距離と、堤防天端の標高（実線）と、地震後の標高（赤のプロット）の関係を示しています。地震によって全体的に堤防の高さが低下していますが、特に9kmや15km地点周辺では5m近い沈下が認められ、堤防が本来の性能を発揮できないことが明らかです。

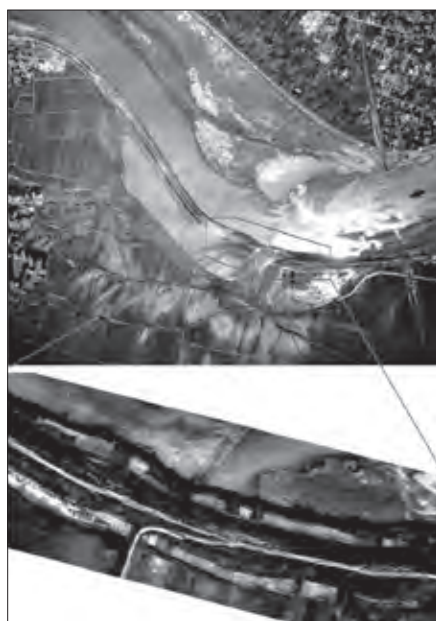
図9 九頭竜川国鉄鉄橋付近の降雨空写真  
国土地理院提供(上：USA-M195-F41-1-100  
7/28撮影)(下：USA-R68-1-98 6/29撮影)

地震の約4週間後の7月23日から25日にかけて、九頭竜川の中流及び足羽川の上流域で、累積雨量が300mmを超える降雨がありました。25日の夕方には、九頭竜川と足羽川の数カ所で堤防が決壊しました。図9は、左岸のNo.75から90付近の洪水後の航空写真です。また、同図の下の写真は、実線で囲んだ範囲の堤防の、地震直後の航空写真です。この洪水により、浸水深2.4m、浸水面積1,900ha、浸水家屋約7,000戸、被災人口2万8,000人という災害が発生しました。堤防付近の洪水の痕跡から読み取られた最高水位は、堤防の計画水位を下回っており、福井地震による堤防の損壊が無かったなら、この水害は発生しなかった可能性が高いと考えられます。
