カスリーン台風の洪水から学ぶ教訓

群馬大学名誉教授
国立研究開発法人土木研究所水災害・リスクマネジメント国際センター研究・研修指導監

清水 義彦

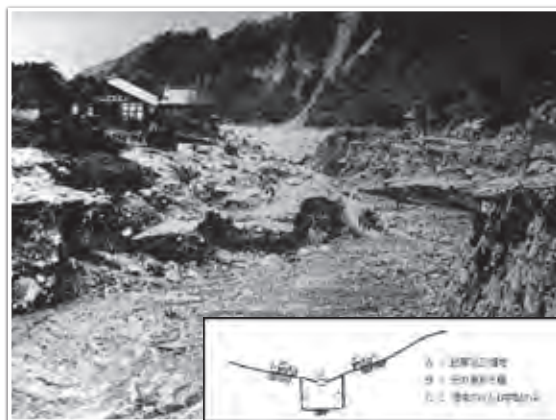
図1 土石流によって侵食された沼尾川（深山地区）
写真中央に数人の人が立っているから川の規模が分かる

上流域にあたる群馬県では14日から15日の2日間で、沼田554mm、前橋391mm、藤岡426mmなどの豪雨となり、赤城山を中心に斜面崩壊や土石流が生じました。赤城山は火山噴火物が積み重なってできており、侵食を受けやすく崩壊し易い地質です。山頂の大沼から発し西側斜面を下り、利根川に合流する沼尾川では、15日午後から降雨が強くなり、15時頃山鳴りとともに斜面が崩れ、その30分後には高さ約10mほどの土石流が敷島村（現・渋川市）深山地区を襲いました。被災前は小さな溪流の沼尾川が土石流通過後に深さ6~10mの切り立ったU字型の谷に変貌し（図1）、侵食によって沿川の家屋は一掃され、削り取った土石も土石流本体に取り込まれて流下していきます。そして、その下流、河床勾配が緩くなったところで、宅地や農地に大量の巨石と流木等が2~5mの高さで堆積しました。また、利根川まで到達した土石流は一時流れを堰き止めて浸水被害をもたらしました。沼尾川での土石流により侵食と堆積が沿川集落の中で発生したことで甚大な被害となり、敷島村全体で死者行方不明83名、重傷者14名、流失家屋167戸の大惨事となりました。敷島村での被災体験者による証言から、土石流が侵食した谷間の底から過去の災害で生じたと思われる樹木や土石が軽石層（噴火物）の上から発見され、カスリーン台風で再び同様な被害が生じたものと思われます。土石流災害はその土地の地形、地質の特性とともに溪流の不安定な堆積物の存在が素因であり、豪雨が誘因となって発生します。土石流の堆積地形

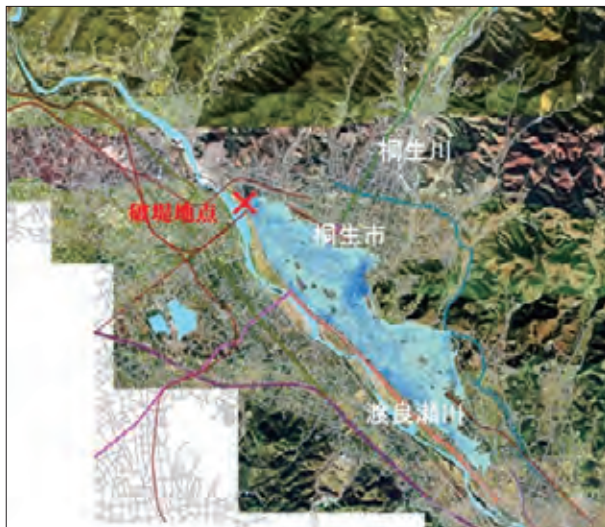
図2 渡良瀬川の氾濫流シミュレーション
桐生市内を貫流する渡良瀬川の氾濫流は扇状地地形に支配されて流下し、大きな流速が市内を襲う

利根川の大きな支川である渡良瀬川では、洪水氾濫によって群馬県桐生市で146人、栃木県足利市で319人の死者行方不明者の甚大な被害が生じました。ここでの渡良瀬川は、大間々扇状地から続く急勾配河川（河床勾配が1/100-1/300）であり、渡良瀬川の破堤による氾濫流は地形勾配に支配されて速い流れとなり市街地を襲いました（図2）。

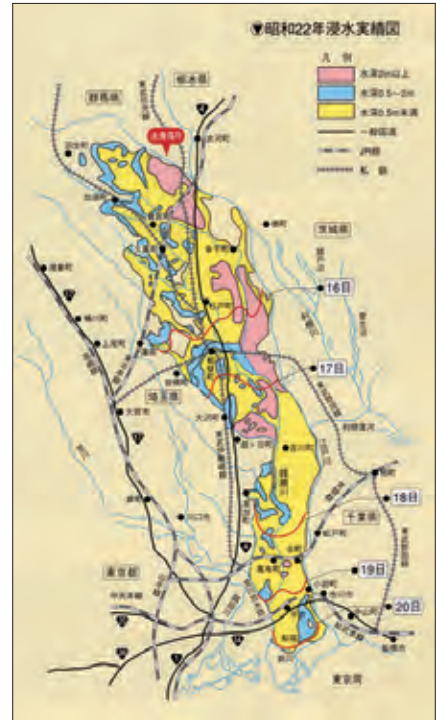
図4 利根川の氾濫流の流下過程
（国土交通省利根川上流河川事務所）

利根川の氾濫流は東に江戸川、西に荒川・大宮台地に囲まれた低平な中川流域を流下していきます（図

4）。そこは、かつて利根川が流れていた川筋であり、江戸時代初期にはそこは乱流した河川が集まった氾濫原でもあります。洪水が運んできた土砂は氾濫によって堆積し微高地（自然堤防）を作り、その背後には氾濫水がとり残されて湿地（後背湿地）が生まれます。そして後背湿地は水田として活用され、これが水田の広がる関東平野の風景になっています。利根川の氾濫流は幾つもの支川とその堤防、微地形に特徴づけられて南下し、堤防に沿って流れるときもあれば、堤防によって一時的に堰き止められることもあります。堰き止められて高まった水位に耐え切れなくなった堤防が一気に壊れ、その下流に流れ込み、被害をもたらします。利根川という大河がもたらす大量の水がその氾濫を大規模にしました。

16日午前5時頃、栗橋町の全域が水没、同日午前8時30分頃には行幸村（現・幸手市）と桜田村（現・久喜市）が浸水し、翌17日午前2時頃には氾濫水が東武野田線の盛り土を突破しました。そして18日午前5時頃には吉川町（現・吉川市）、越ヶ谷町（現・越谷市）に達し、午後7時頃、東京都北端にあたる葛飾区水元小合新町の大場川桜堤によって一時的に堰き止められた氾濫流はこの堤防を決壊させて流下します。この桜堤は徳川時代より江戸への氾濫水を止める防衛的役割がありましたが、これを破った氾濫水は葛飾区、江戸川区、足立区に流れ込んで被害を拡大しました。そして20日午前3時頃には中川堤防を破って亀有（葛飾区）を広く浸水させたのち、同日午後2時頃、江戸川区船堀の新川堤防に到達した氾濫流はようやく停止しました。その結果、葛飾区の全域と江戸川区や足立区のほぼ半分の地域が浸水したことになります。

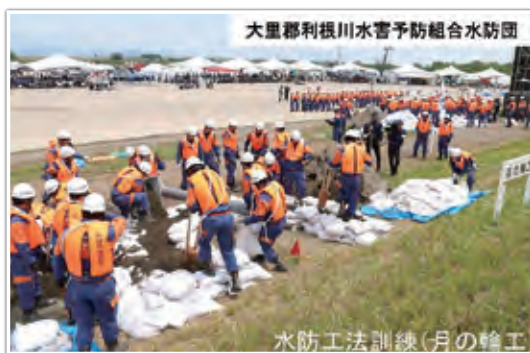
図6 第71回利根川水系連合・総合水防演習
(国土交通省関東地方整備局)

このカスリーン台風による未曾有の被害を教訓に、利根川の水防演習が1952年（昭和27年）から始まりました（図6）。国土交通省及び関東地方の1都6県（茨城県・埼玉県・千葉県・栃木県・群馬県・東京都・神奈川県）と開催市町村の主催により、毎年、利根川水系の河川において水防及び救出・救護に係わる総合的な訓練を実施します。演習の第一部は水防訓練で消防団や自治会、建設業協会等を中心に、堤防の洗堀や越水、漏水の防

止対策（水防工法）が実施されます。いざという時のため、迅速な準備、対応が求められます。第二部は消防、警察、陸上自衛隊、日本赤十字社等を中心に、救出・救護訓練が実施されます。ぜひ、多くの住民の方々に水防演習に参加し、水害についての意識を高め、自らの地域を自らの手で守る水防活動の大切さを理解して頂きたいと思います。
