## 1948年福井地震の被害と地盤構造

福井大学工学系部門建築建設工学講座 教授 小嶋 啓介

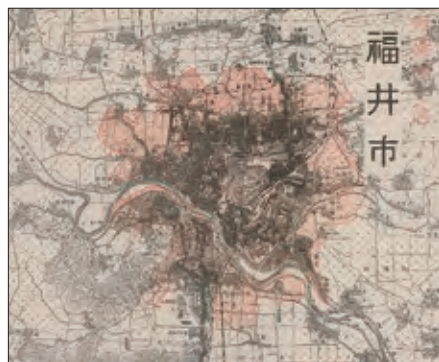
図1 福井空襲による焼失範囲  
国立公文書館 デジタルアーカイブより

終戦間際の1945年7月19日に、福井市はアメリカ軍の空襲を受け、図1に薄赤で示す範囲が消失しました。図より明らかなように市街地の大半が消失し、犠牲者1,684人、罹災者8万5千人余りという被害を受けました。戦災から3年が経過し復興しつつあった1948年6月28日の午後4時13分に、福井平野の直下を震源とする福井地震(M=7.1)が発生し、犠牲者3,769人、負傷者22,000人以上、全壊家屋36,184棟という未曾有の被害が発生しました。さらにその約1か月後の7月25日には、福井水害が発生し、浸水家屋7千棟、被災人口2万8千名という悲惨な被害を受けてしまいました。
