高校生による地形調査の活動と、 今後の地学教育活動への展開

茨城県立結城第一高等学校
主幹教諭 藤平 秀一郎

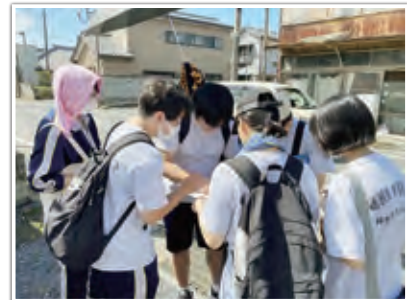
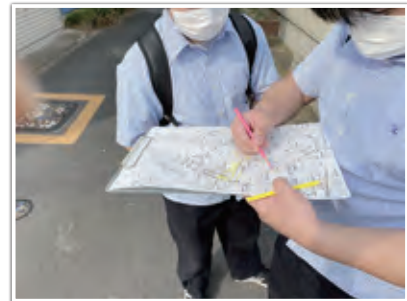
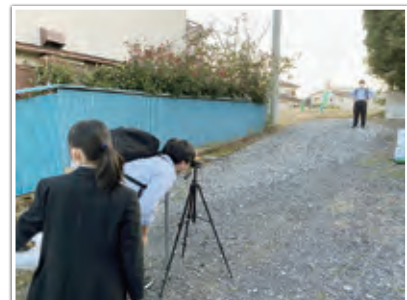
①放課後の時間を利用して学校付近の野外踏査を行い、台地と低地を見極めて、地形

図に境界線を記入

②台地と低地の境界において、ハンドレベルを用いて台地の比高を計測

地形調査と測定の様子を写真1・写真2・写真3に示します。

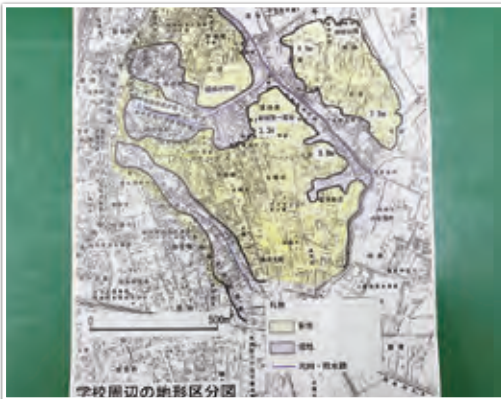
写真4

地形区分の調査は2023年に終了し、その成果を地形区分図にまとめました（写真4）。その際、生徒達は何度も地形区分線を引き直し、地形の境界が不明瞭な場所には補足調査に出かけました。学校付近の台地と氾濫原（以下「低地」という。）の比高は4m以下で、最も小さい場所では1m以下であるため、地形図では台地と低地の正確な分布を読み取ることはできません。したがって、この地形区分図が、学校周辺の地形を最も細かく表したものであるといえます。

2023年からは、地形区分と同時に地形の測量を行っています。台地と低地の比高を測量することで河川が氾濫した時の浸水域を推定することが可能になり、地形区分図は「洪水予測図」に変わると考えています。
